## *Stichting Johannes van den Bosch*

### **Restauratie van het graf van Johannes van den Bosch (1780-1844)**

Onderstaand een verslag van de restauratie van het graf van Johannes van den Bosch op de Gemeentelijke Begraafplaats Kerkhoflaan te Den Haag.

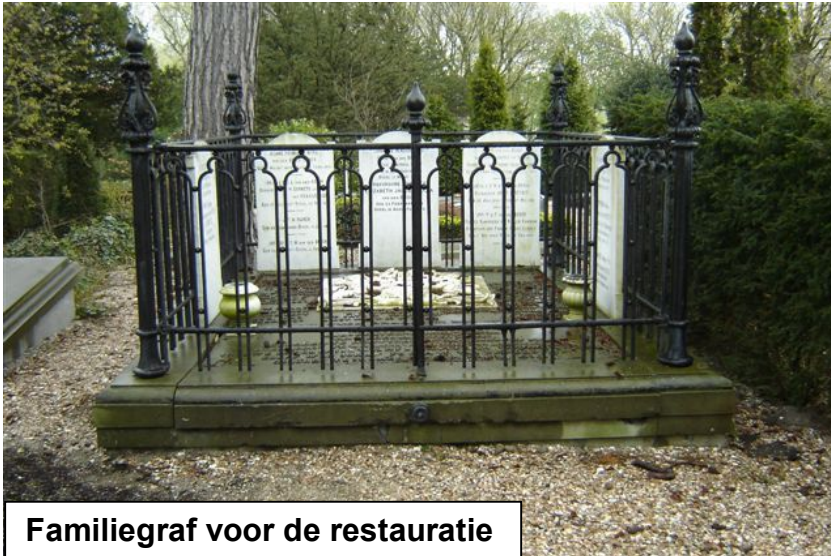
**Familiegraf voor de restauratie**

Het graf is dus 170 jaar oud en hoewel in het verleden ook al diverse reparaties etc. hebben plaatsgevonden, was ditmaal een meer omvattend herstel noodzakelijk.

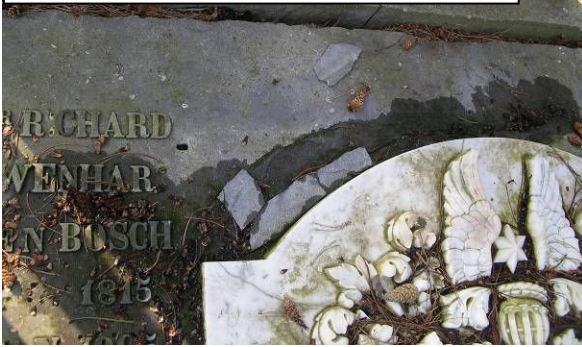
**Chips van het hardsteen afgesprongen**

De afdekplaat had diverse beschadigingen ('chips' waren van het hardsteen afgesprongen), het rolmechanisme moest worden hersteld en de in de loop der jaren aangebrachte belettering moest in orde worden gemaakt.

Bij BamBam hielden Steven Janse, Marc de Groot, Gillis Nienhuis, Loudi Brandts en Raven van Enckenvoort zich met de verschillende onderdelen van de renovatie bezig. Als eerste werd de afdekplaat schoongemaakt en vervolgens werd gestart met het repareren (opvullen) van de diverse beschadigingen. Daar waar chips van de steen waren afgesprongen werd de steen hersteld. Ten behoeve van de oude belettering waren tientallen kleine gaatjes geboord waarin de letters waren vastgezet. Voor zover zichtbaar werden al deze gaatjes opgevuld.

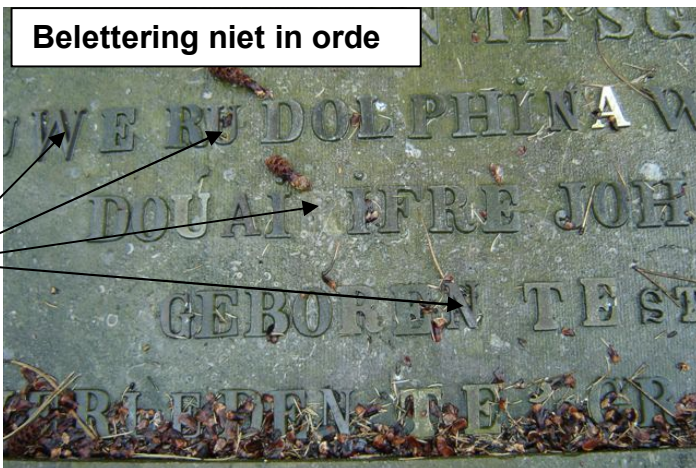
**Belettering niet in orde**

Een bijzonder verhaal was de belettering zelf. Alleen de 'beschrijving' van Johannes van den Bosch is in hoogrelief op de steen aangebracht. Voor personen, die later zijn bijgezet, waren de gegevens met metalen letters op de afdekplaat aangebracht. Die belettering was in de loop der tijden ernstig in verval geraakt. Letters ontbraken, letters waren gebroken, soms waren ontbrekende letters in een

afwijkend lettertype of grootte opnieuw aangebracht etc..

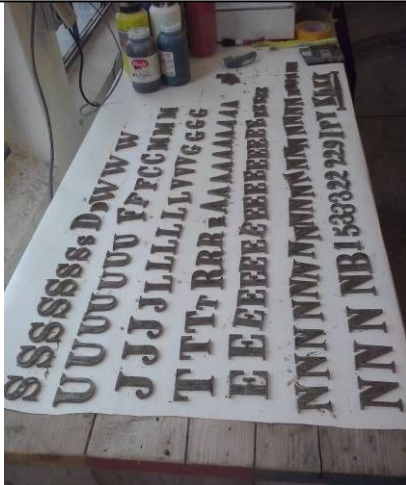
### **De nieuwe letters en cijfers**

Het bijmaken van de ontbrekende/kapotte letters (160 stuks!) was door de moderne techniek relatief gemakkelijk. De restaurateurs hebben bestaande letters als model gebruikt voor het natekenen daarvan. Vervolgens werden de letters gedigitaliseerd en met een fijne waterstraal uit aluminium gesneden. Daarna zijn de letters met een harde acrylverf behandeld om ze -qua uiterlijk- zo goed mogelijk te laten passen bij de bestaande letters. Op dit moment is zeker wel te zien welke letters vernieuwd zijn, maar over enige tijd zal waarschijnlijk door verwerking nauwelijks nog onderscheid te zien zijn. De nieuwe letters zijn met een moderne kit op de afdekplaat vastgelijmd.

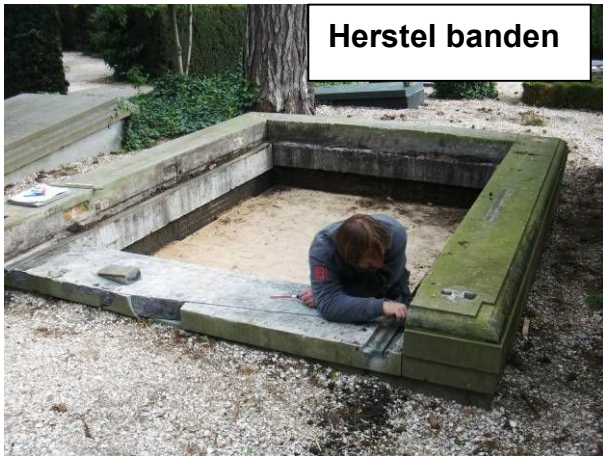
Tot slot moesten de stenen banden om het graf weer goed worden gesteld,

omdat deze waren ontzet doordat voor het wegschuiven van de afdekplaat erg veel kracht noodzakelijk was vanwege het niet meer werkende rolmechanisme.

### **Herstel banden**

In dezelfde tijd werden ook de banden aan de kanten van het graf hersteld en opnieuw gesteld. De banden waren enigszins ontzet door het telkens afschuiven en later weer opschuiven van de afdekplaat bij een begrafenis. Gelukkig bleek dat het rolmechanisme van de afdekplaat -na een grondige schoonmaakbeurt, waarbij het vuil en stof van 170 jaar werd verwijderd- nog gewoon en dus goed functioneert.

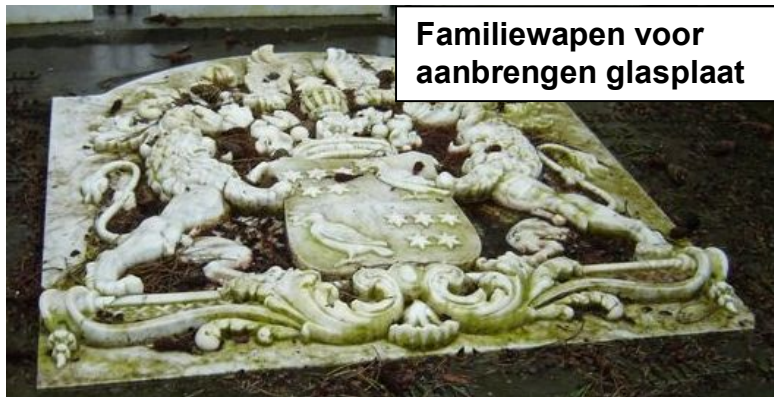
### **Familiewapen voor aanbrengen glasplaat**

Een bijzonder element van het graf is het in wit marmer uitgevoerde familiewapen. Het wapen is aan weer en wind blootgesteld en besloten werd dit enigszins te gaan beschermen. In het verleden was een zinken lijst (een soort 'doos') met een glasplaat over het wapen geplaatst. Omdat hierdoor

geen goede ventilatie mogelijk was, was erg vochtig binnen in de 'doos', waardoor de glazen plaat eigenlijk altijd beslagen was.

Er is nu een hardglazen plaat boven het wapen aangebracht, die rust op en paar penen. Hierdoor blijft ventilatie mogelijk en wordt het familiewapen in ieder geval enigszins tegen de weersinvloeden beschermd.

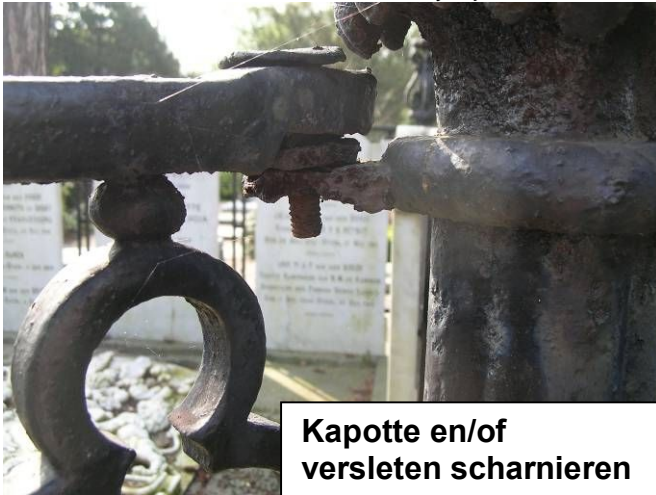
**Kapotte en/of versleten scharnieren**

Het tweede grote karwei was de restauratie van het hekwerk. Hiermee hielden de smeden Rene Marinus en Albert Donker van Heel zich bezig. Zoals gezegd: scharnieren waren kapot of zwak, er was sprake van ernstige roestvorming en hier en daar moesten reparaties worden uitgevoerd.

Na demontage van het hek is het naar de smederij overgebracht. Daar zijn de noodzakelijke reparaties verricht en vervolgens is het gehele hek gezandstraald om alle roest te verwijderen. Tot slot is het hekwerk met een roestwerende lak behandeld.

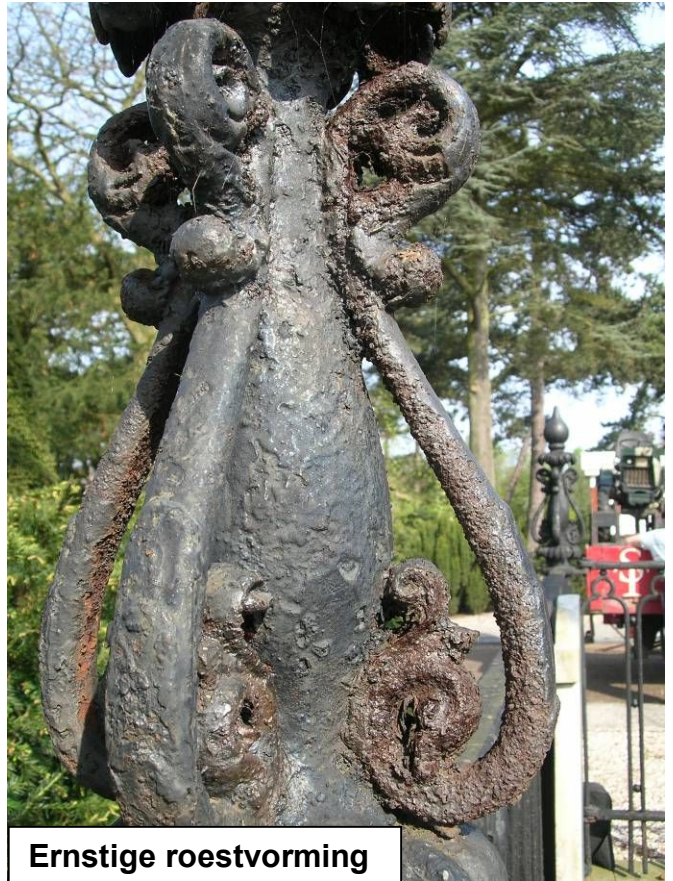
**Ernstige roestvorming**

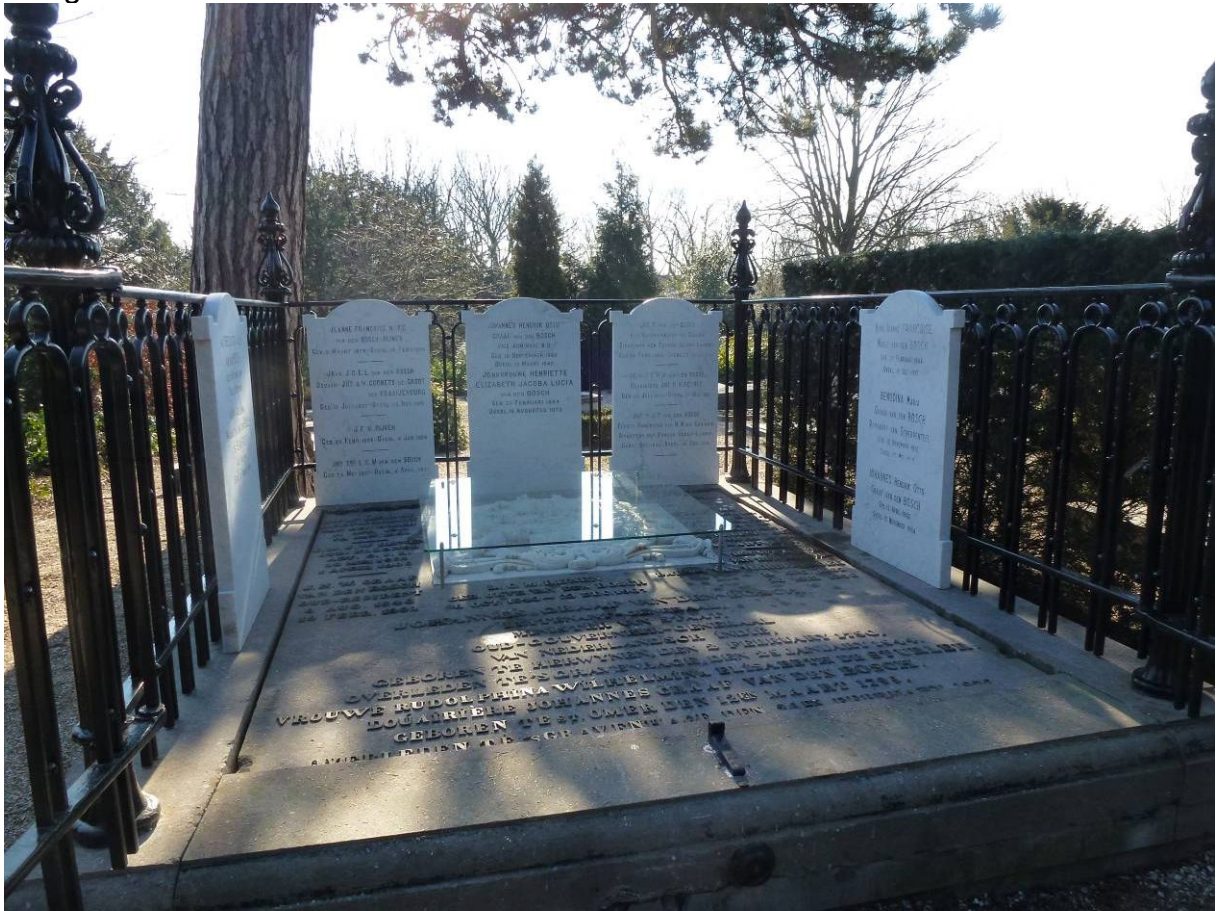
Het graf na restauratie:

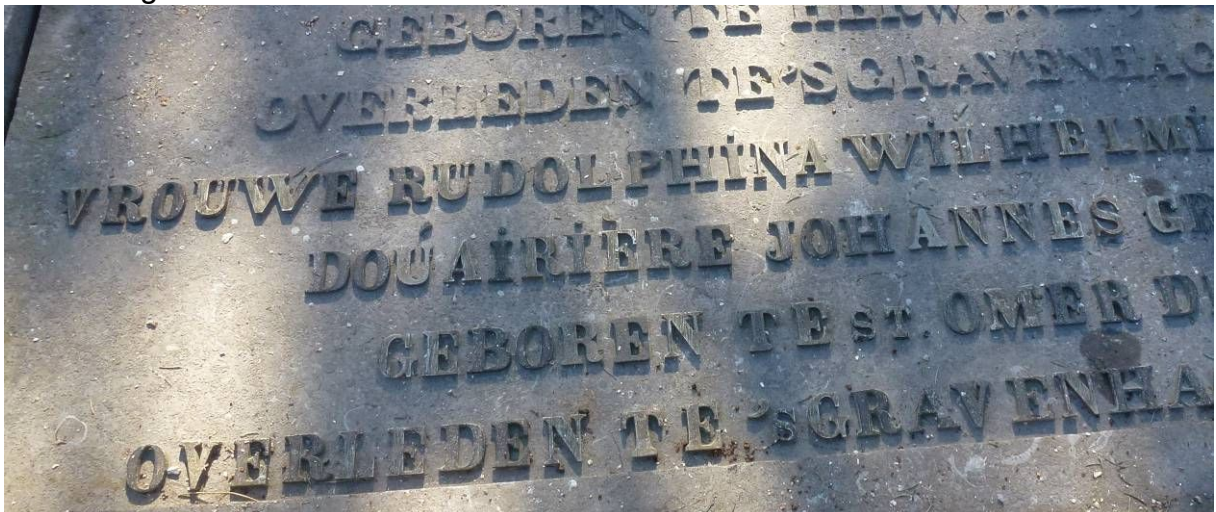
Belettering hersteld:

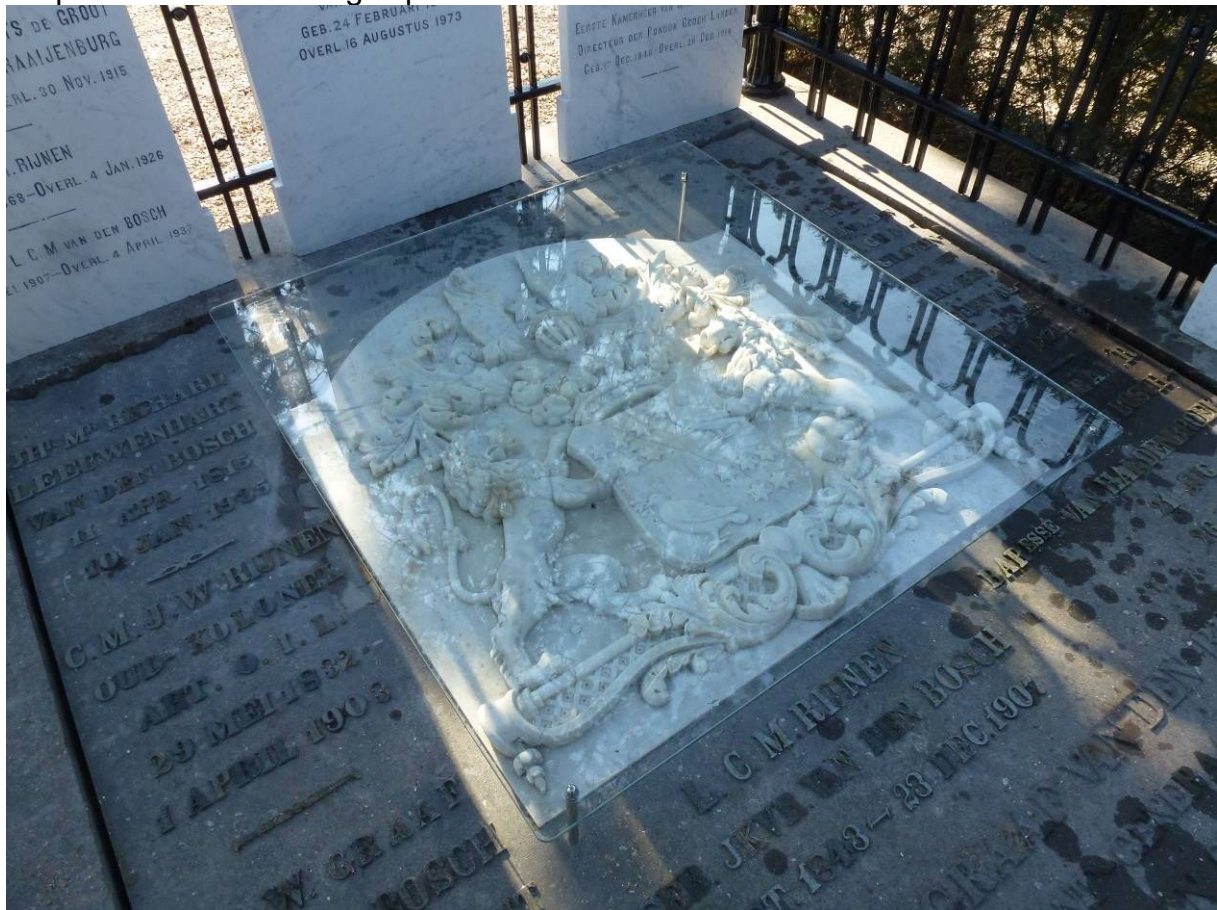
Wapen beschermd met glasplaat:

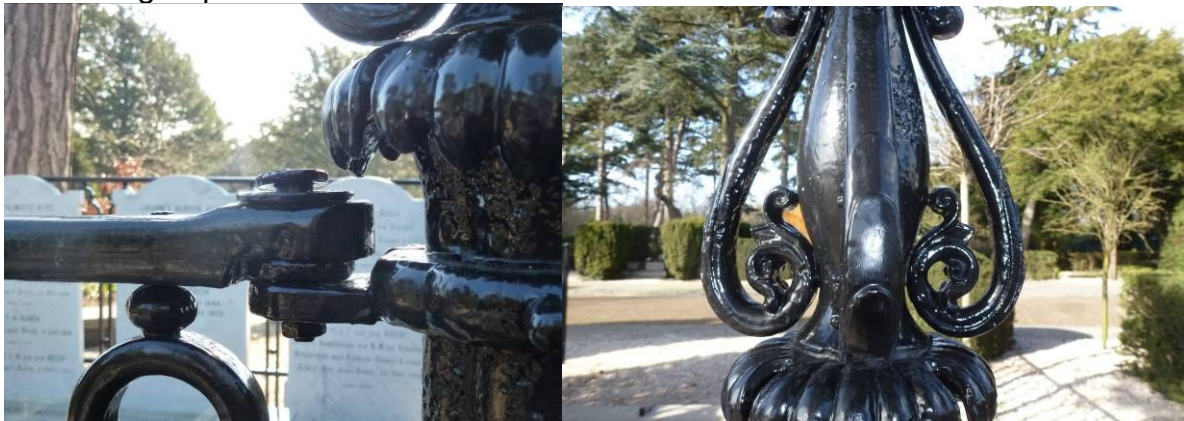
Hekwerk gerepareerd en ontroest:
